EVALUACIÓN ESTRUCTURAL DE LOS EDIFICIOS DE VILLA PRIMAVERA EN LA CIUDAD DE CON CON AFECTADAS POR EL SISMO

INFORME PRELIMINAR

EVALUACIÓN ESTRUCTURAL DE LOS EDIFICIOS DE VILLA PRIMAVERA

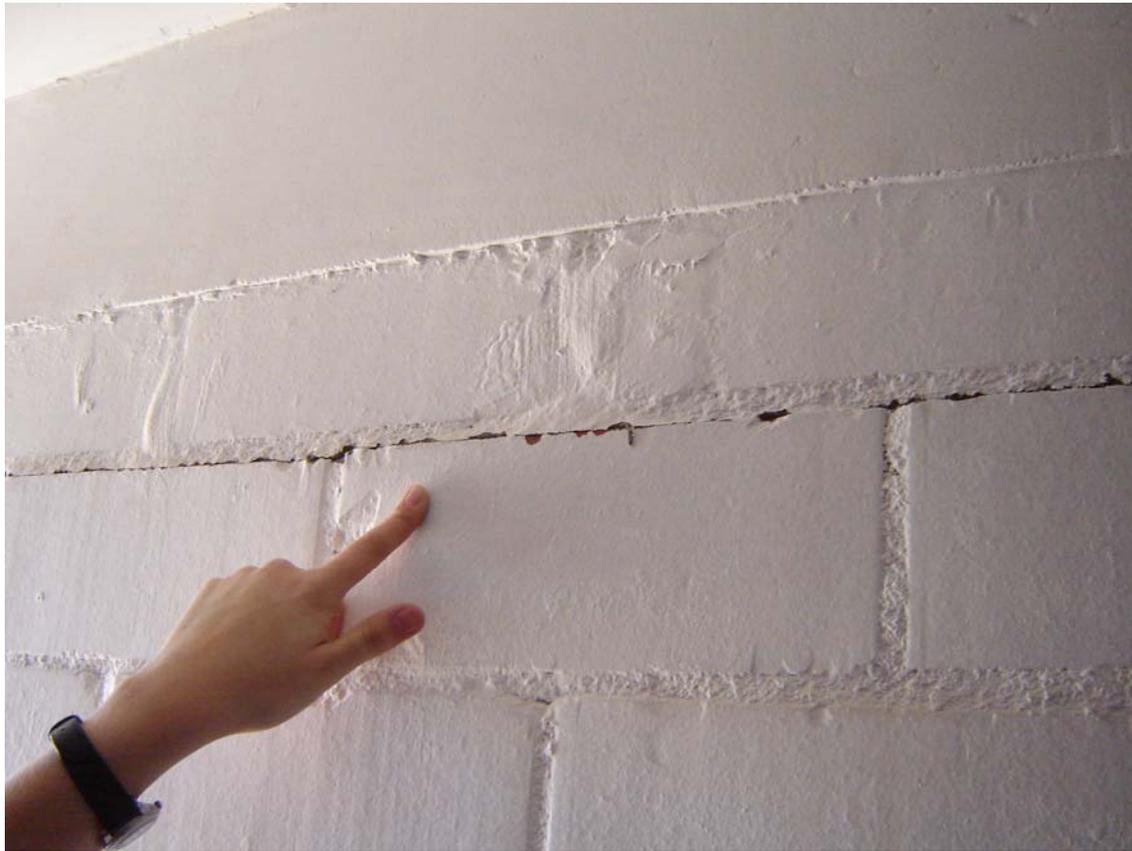
Grietas que afectan a los muros de ladrillos en las direcciones horizontal, vertical o diagonal, que están fundamentalmente en 1er y 2do piso y que, en algunos casos afectan a pilares y vigas. Se considera este tipo de daño como menor y reparable, esto considerando que no son daños generalizados en todos los edificios y muros.

Figura 1 . Grieta Horizontal en muro de albañilería.

Reparar en 1er y 2do piso por el exterior los paños dañados según catastro, de acuerdo al siguiente esquema :

Las grietas de los pilares y vigas que confinan al muro de albañilería, se deben inyectar en la medida que el espesor de la grieta sea mayor a 0,3 mm, en los otros casos solo se aplicará estucos o pintura elástica.

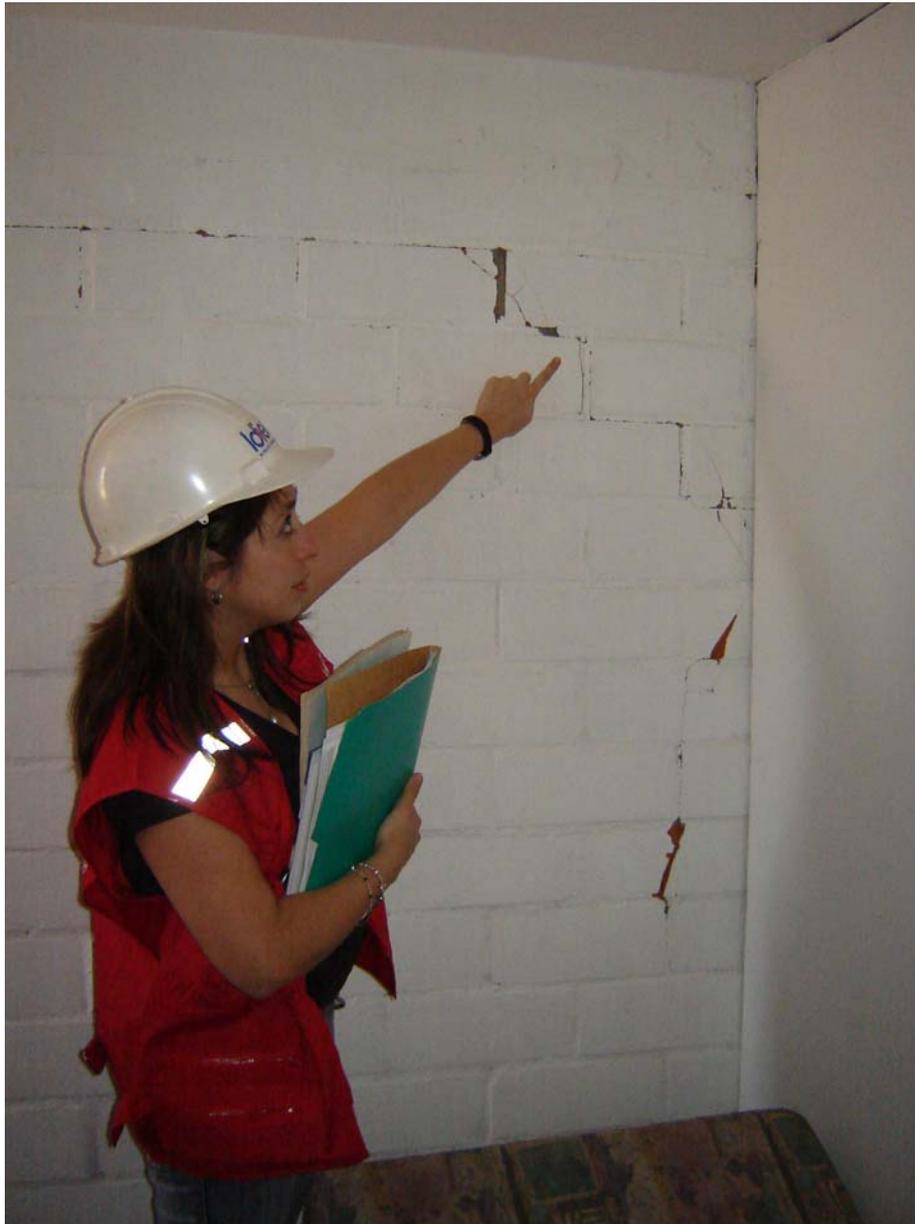
Figura 2. Grieta Diagonal en muros de albañilería.

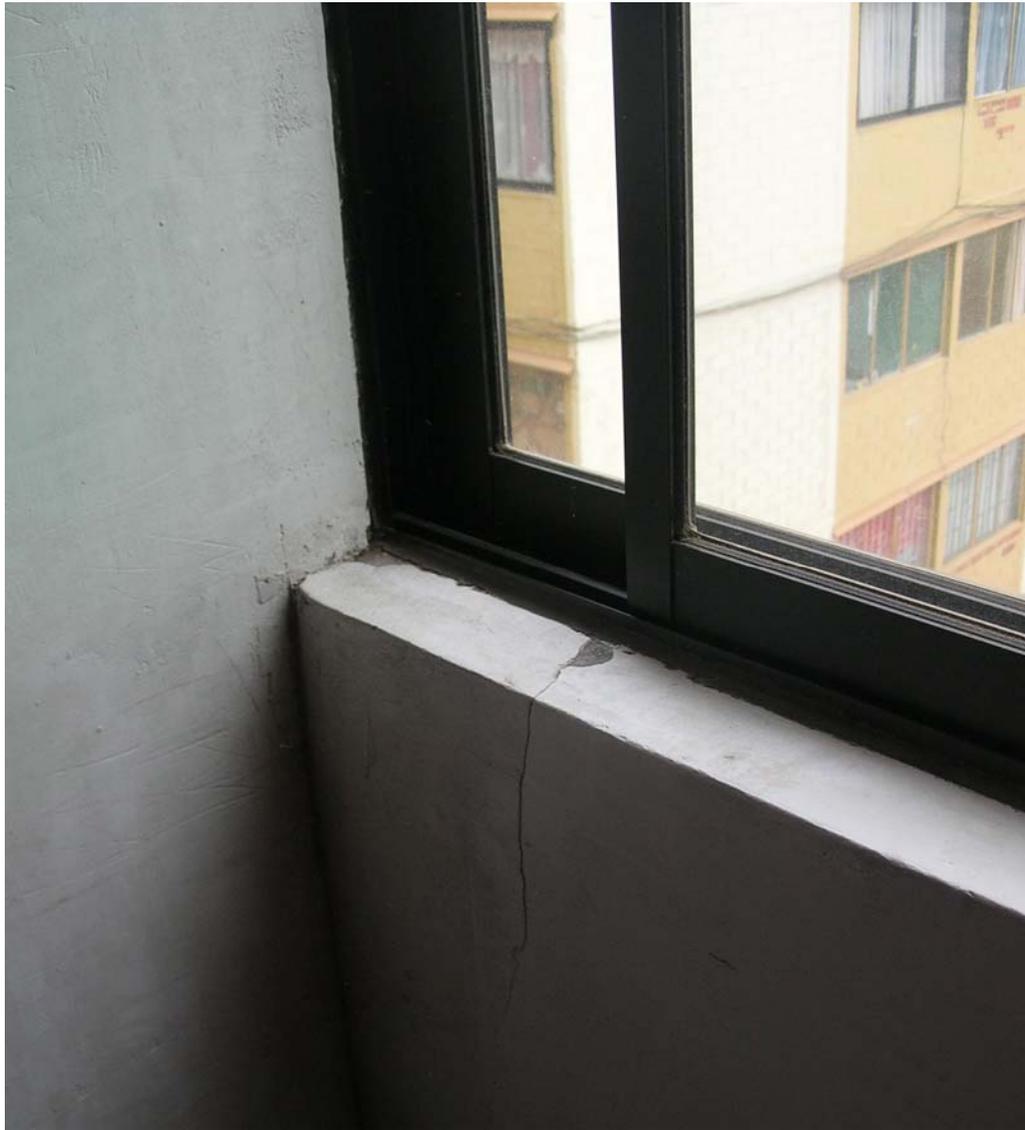
Figura 3 .Grieta vertical en albañilería

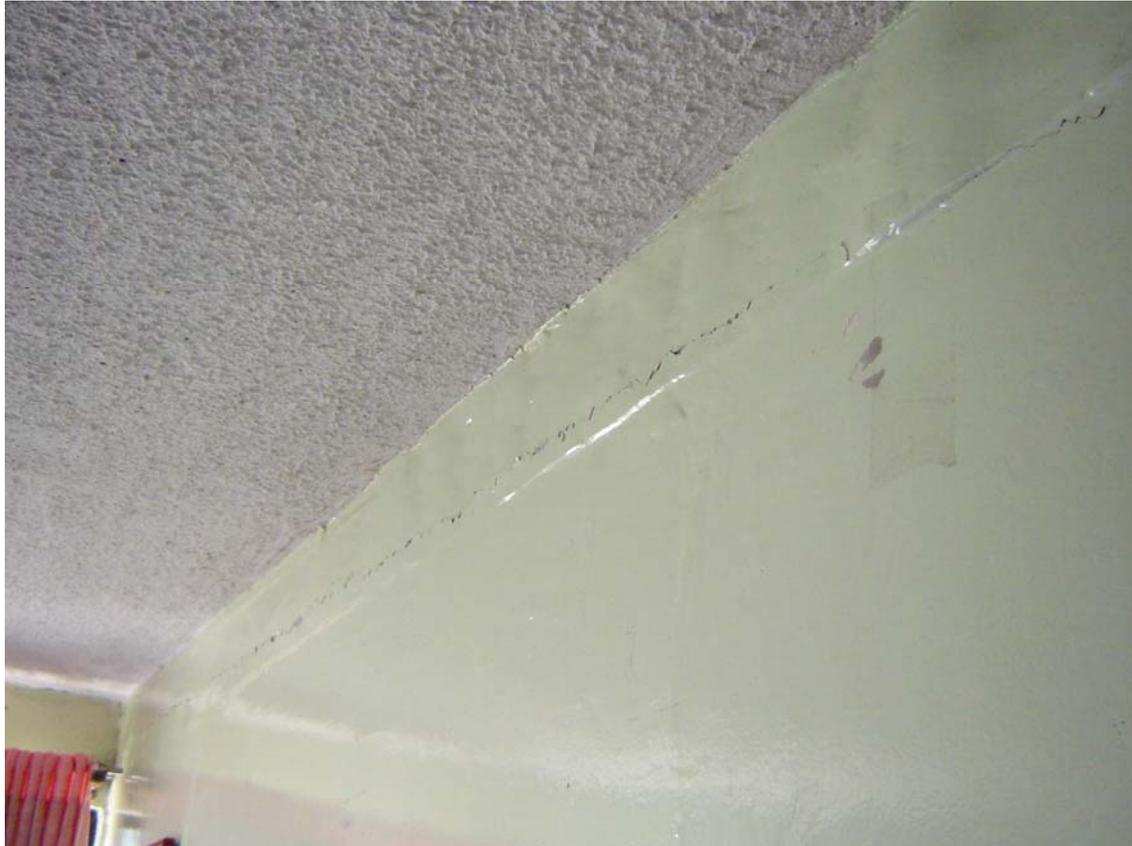
En distintas direcciones de espesores de a lo más 0,2 mm que no tienen implicancia estructural.

Figura 4. Grieta en muros de Hormigón armado

Estas grietas se deben inyectar en la medida que el espesor de la grieta sea mayor a 0,3 mm, en los otros casos solo estucos o aplicar pintura elástica.

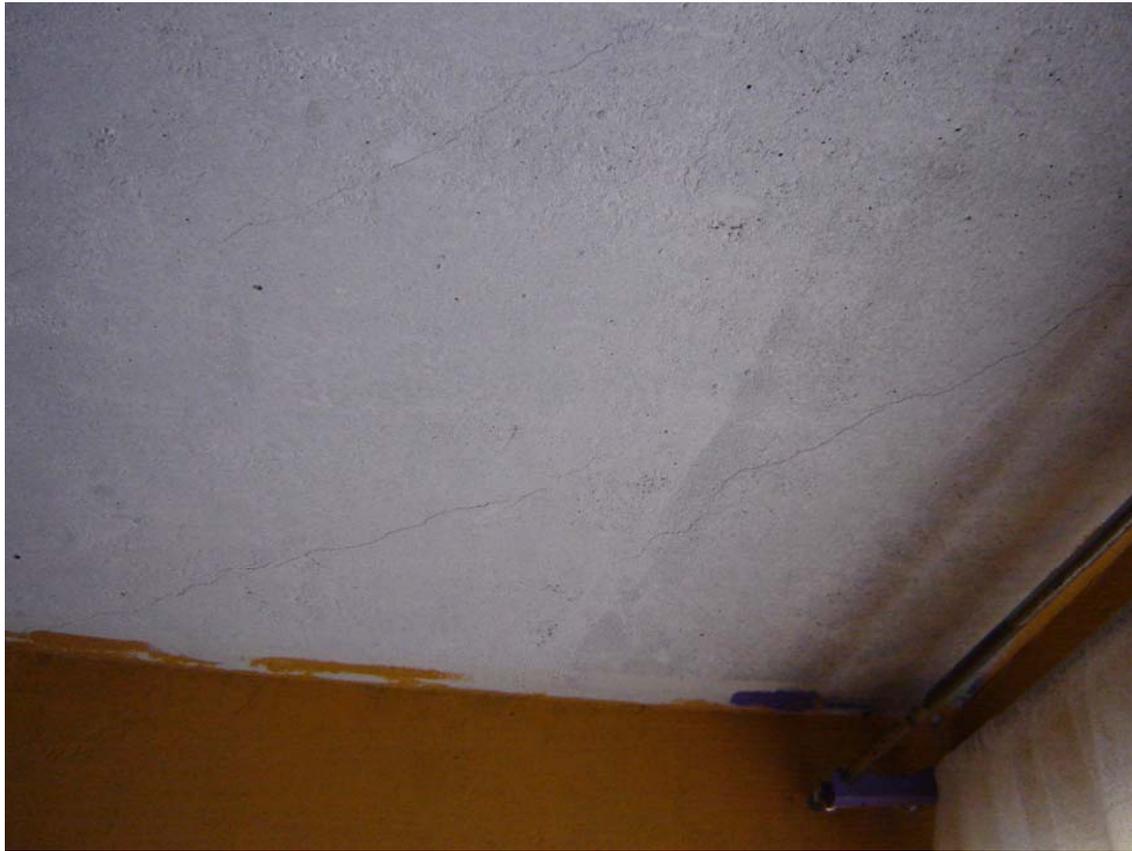
Estas grietas son fundamentalmente diagonales cercana a los apoyos y grietas en diversas direcciones, en general todos de espesor menor a 0,2 mm que no tienen implicancia estructural.

Figura 5. Grieta en losa de hormigón armado

Estas grietas se deben inyectar en la medida que el espesor de la grieta sea mayor a 0,3 mm, en los otros casos solo estucos o aplicar pintura elástica, siguiendo el procedimiento antes mencionado

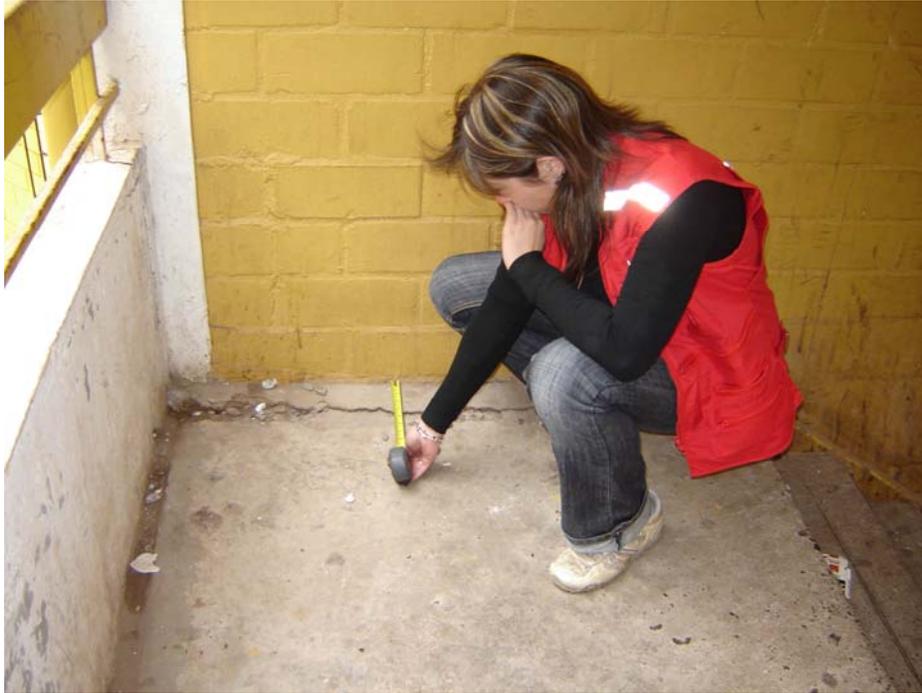
El daño observado consiste en agrietamiento de la losa paralelo a la junta, el cual produce un desprendimiento en forma de cuña en su parte superior. La consola presenta dos tipos de daños: en algunos casos se presenta un desprendimiento aislado en forma de cuña en su parte superior (Figura 6), y eventualmente, una fisura vertical paralela al plano del muro, que se propaga hacia abajo (Figura 7). Ocasionalmente, en los muros de albañilería próximos a las zonas de junta se presentan algunos daños aislados.

Figura 6. Desprendimiento en forma de cuña

Consiste en materializar la junta de dilatación, cortando las armaduras pasantes provenientes de la losa de los departamentos en donde estas existan, y removiendo el hormigón en la unión de la losa con el muro. Se contempla proveer un apoyo adicional mediante un par de consolas metálicas, debida a la reducida proyección de la consola fuera del plano del muro (5 cm) y debido a los daños presentes en estas.

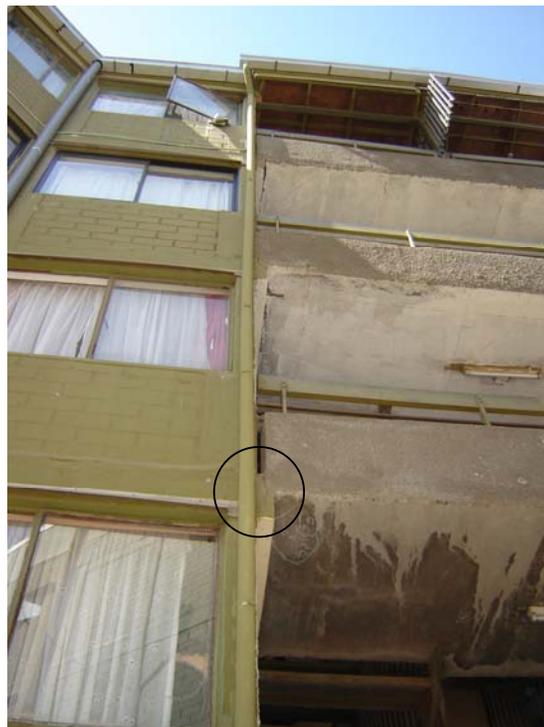
Figura 7. Fisura vertical paralela al plano del muro

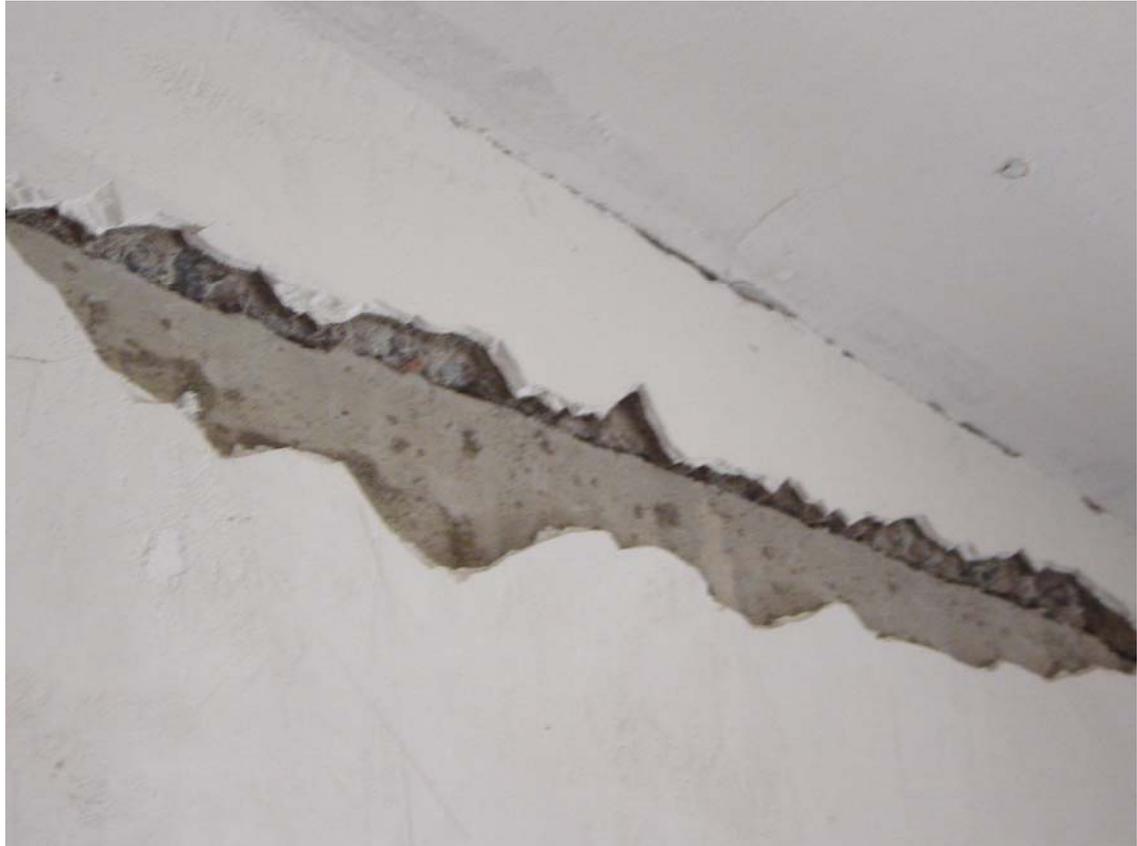
Estas grietas se producen por un tema constructivo en la junta.

Figura 8. Problema constructivo en la junta en la viga

Estas grietas se deben inyectar en la medida que el espesor de la grieta sea mayor a 0,3 mm, en los otros casos solo estucos o aplicar pintura elástica, siguiendo el procedimiento antes mencionado
