Programa de Reconstrucción Nacional en Vivienda

# Catastro Conjuntos Habitacionales SERVIU

# CATASTRO REGIONAL

## REGION DE VALPARAÍSO

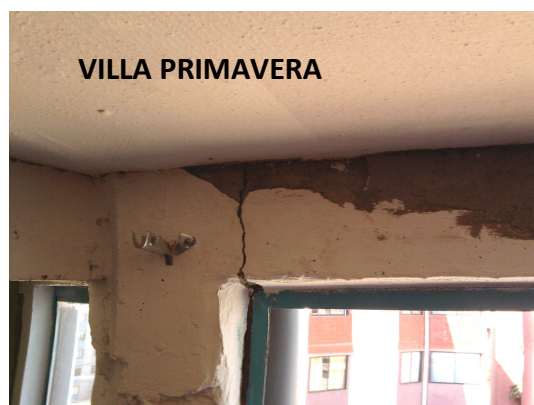
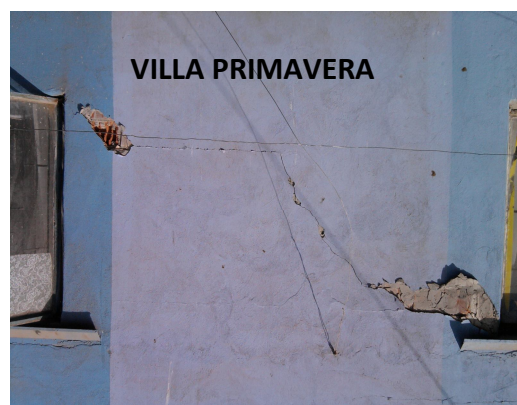
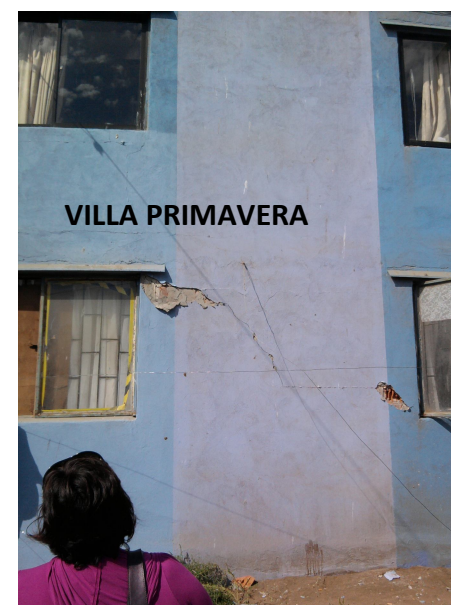
**VILLA PRIMAVERA:** Principalmente presenta grietas puntuales y fisuras en elementos estructurales, losas y tabiquerías.

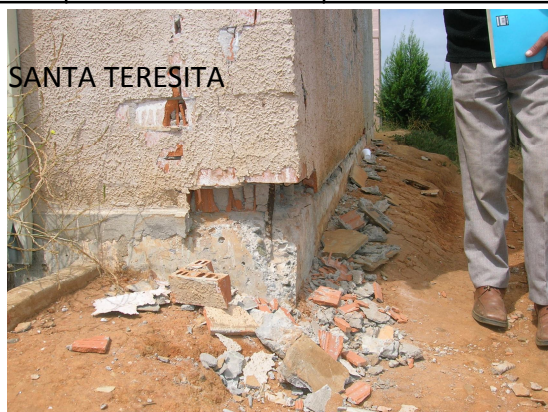
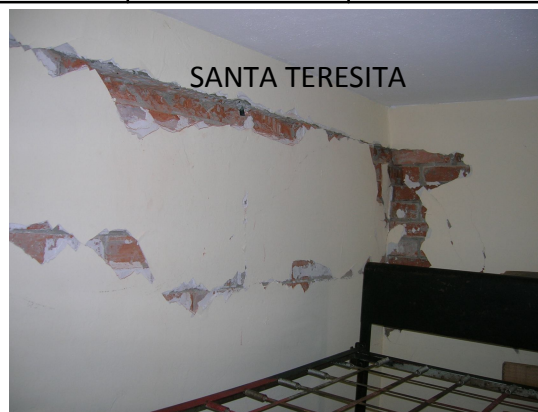
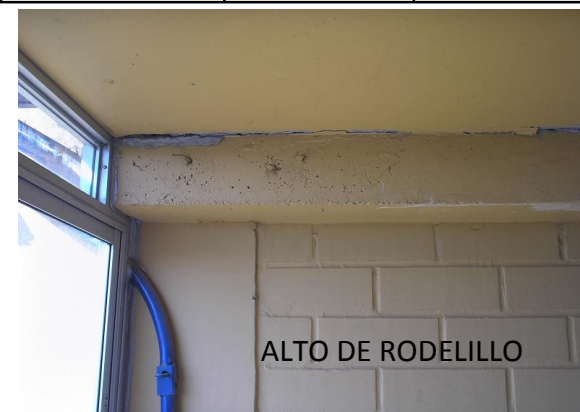
**SANTA TERESITA Y ALTO DE RODELILLO** : Grietas y fisuras en estructura, posible asentamiento que afecta a 2 Blocks.

**RAMÓN CORDERO**: Principalmente Escalas de Acceso, total 10 unidades.

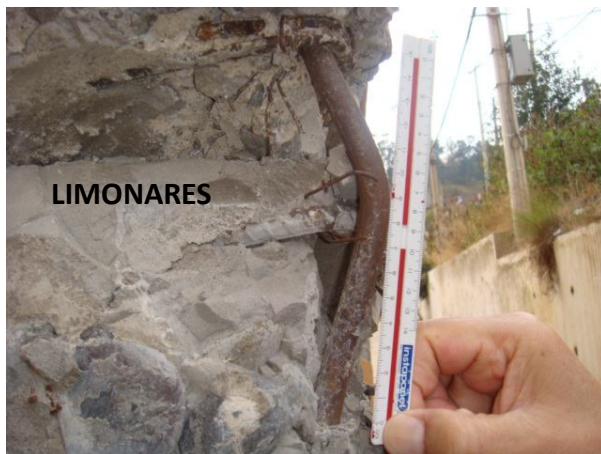
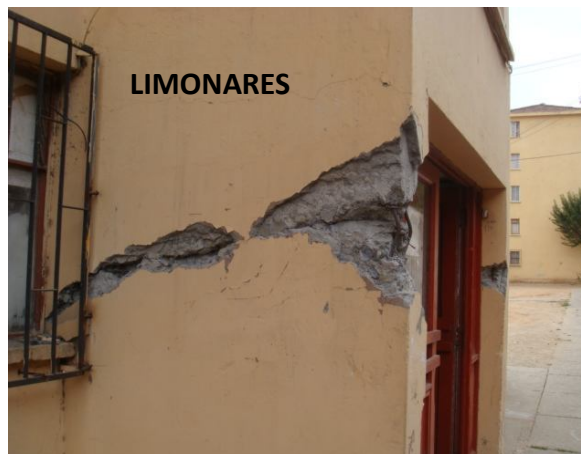
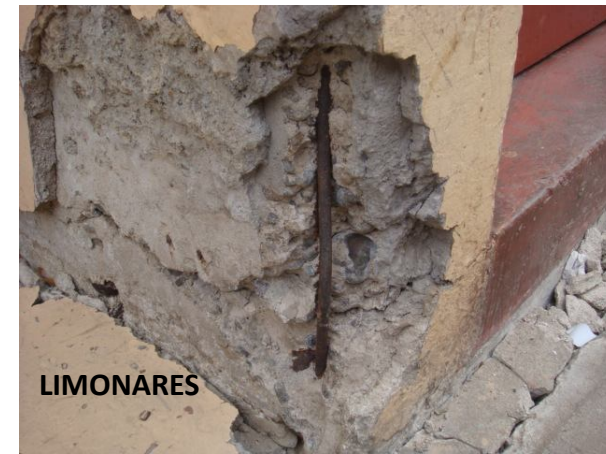
**LAS PALMAS** : Daños menores en algunos departamentos en forma puntual.

**LIMONARES**:. 3 de los 9 Blocks del conjunto presentan mayores daños de tipo estructural. Grietas de corte, en muros de albañilería, pilares y cadenas.

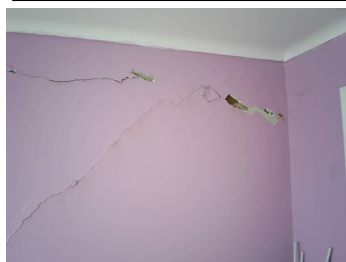
EX CCU

**EX CCU** : Muros interiores y exteriores con grietas, además de losa superior de techumbre. Estanque de acumulación de agua sin uso con sus armaduras corroídas y debilitadas por el movimiento sísmico.

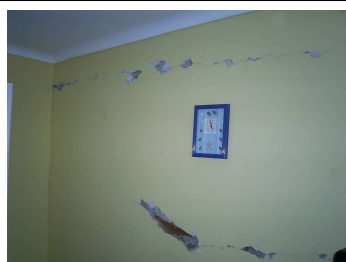
VALLE VERDE

**VALLE VERDE**: Daños menores, son de carácter estético relacionado con la losa del piso y otras con el desagüe sistema de alcantarillado fisura cañería, filtración.
