Programa de Reconstrucción Nacional en Vivienda

# Catastro Conjuntos Habitacionales SERVIU

# CATASTRO REGIONAL

## REGION DE VALPARAÍSO

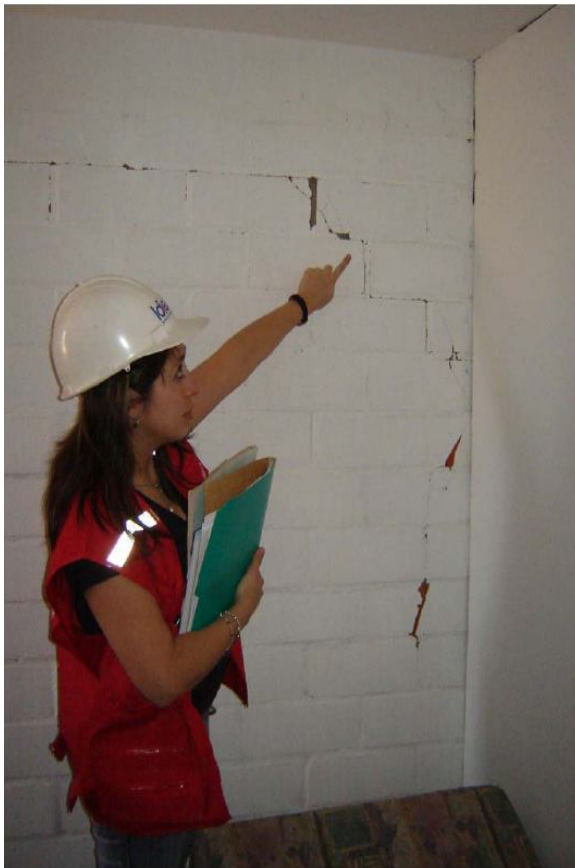
- GRIETAS EN MUROS DE ALBAÑILERÍA
- GRIETA VERTICAL EN ALBAÑILERÍA
- GRIETAS EN MUROS DE HORMIGÓN
- GRIETAS EN LOSA DE HORMIGÓN ARMADO
